Eine Fachinformation Ihrer Klinik für  
Orthopädie, Unfallchirurgie und  
Wirbelsäulenchirurgie

# Wechseloperationen bei gelockerten Kunstgelenken

Eine Fachinformation Ihrer Klinik für Orthopädie, Unfallchirurgie und Wirbelsäulenchirurgie

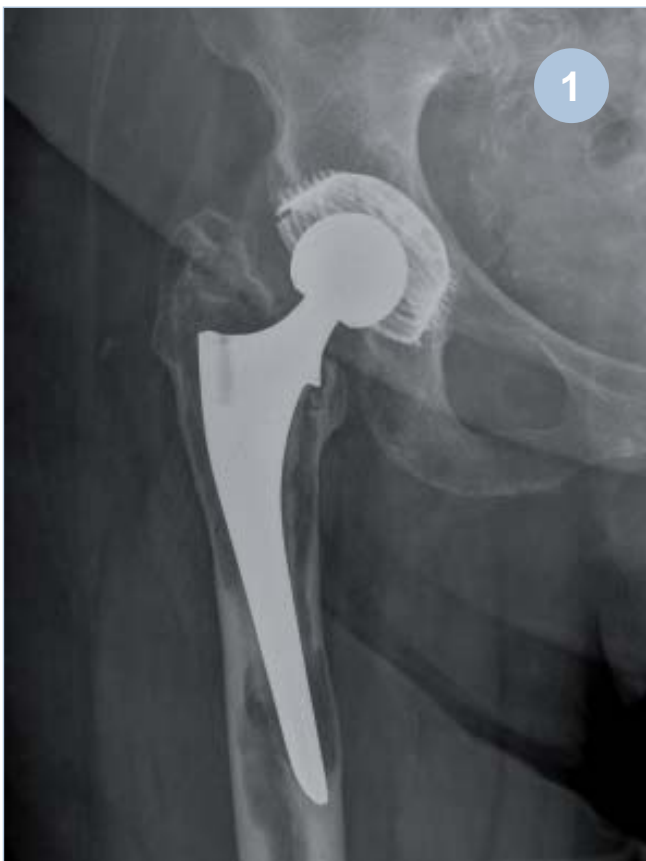
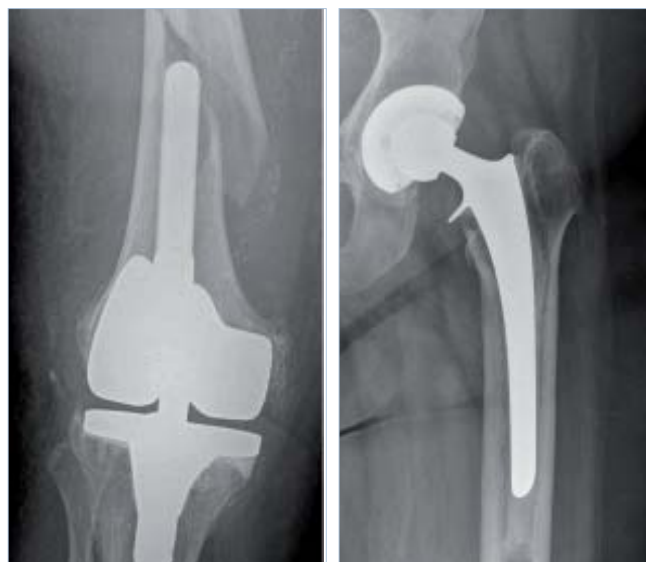
Die Abbildung (1) zeigt von links nach rechts Röntgenbilder eines gelockerten zementierten Hüftstiels, einer Oberschenkelfraktur nach teilgekoppelter Knieprothese und eines bakteriell gelockerten Hüftstiels.

Künstliche Knie- und Hüftgelenke haben in der Regel sehr gute Standzeiten. Bei der Mehrzahl der Patienten (ca. 95%), die künstliche Knie- und Hüftgelenke erhalten haben, finden wir nach 10 Jahren eine gute Gelenkfunktion bei regelrechtem Sitz der Prothese im Röntgenbild. Im weiteren Verlauf nehmen jedoch der Abrieb der Kunststoffteile und die Umbauprozesse am Knochen zu, so dass etwa nach 15 Jahren eine deutliche Zunahme von Prothesen-

lockerungen zu beobachten ist (siehe Abbildung 1). Neben diesen sogenannten „aseptischen Prothesenlockerungen“ können vor allem Knochenbrüche in der Nähe der Prothese oder eine Spätinfektion der Prothese eine Wechseloperation notwendig machen. Knochenbrüche um die Prothese werden durch eine im Alter abnehmende Knochendichte und häufiger auftretende Sturzergebnisse verursacht. Spätinfektionen, d. h. mehrere Jahre nach Einbau auftretende Infektionen eines Kunstgelenkes, treten vor allem nach verschleppten Infektionen der Zähne, der Blase und der Lunge auf.

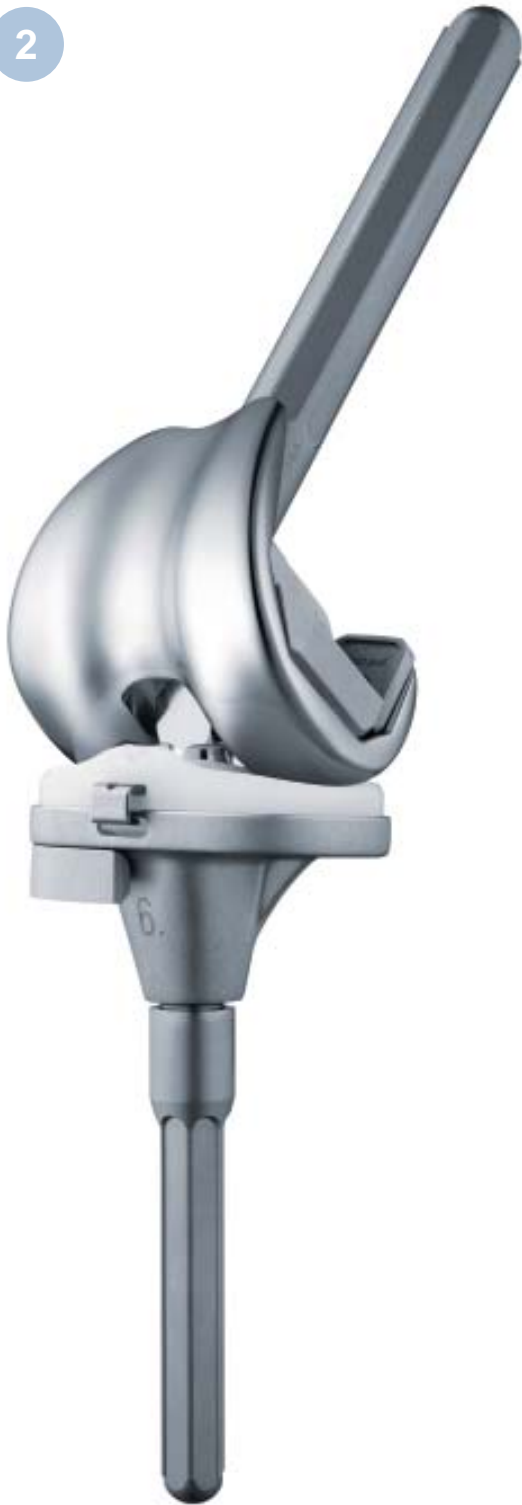
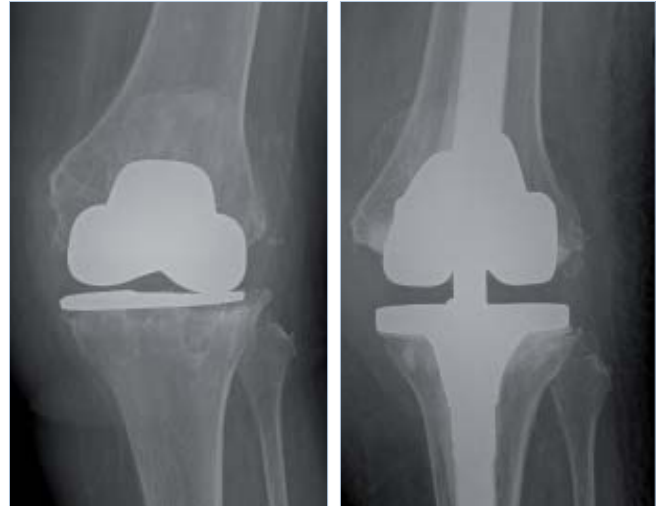
Die Abbildung (2) zeigt links die modulare Knie-TEP, die häufig bei Wechseloperationen eingesetzt wird. Das Röntgenbild oben links zeigt einen ausgeprägten außenseitigen Abrieb eines PE Einsatzes nach einer Knie-TEP und das obere rechte Röntgenbild die Situation nach der im Haus durchgeführten Wechseloperation.

Bei normaler Belastung des künstlichen Hüftgelenkes kommt es zu einem Abrieb des PE-Einsatz von etwa 0.1 mm pro Jahr. Wenn Keramikköpfe als Gleitpartner für den PE-Einsatz verwandt werden, verringert sich dieser Abrieb um etwa die Hälfte. Sehr moderne, sogenannte hoch vernetzte Polyethylen-Einsätze, die wir heute einsetzen, haben ein noch besseres Abriebverhalten. Während am künstlichen Hüftgelenk sehr kleine Abriebpartikel entstehen, die zu minimalen Entzündungsprozessen führen und dadurch die Prothesenlockerung vorantreiben, entstehen am Kniegelenk größere Abriebpartikel am PE-Einsatz (Delamination). Die freigesetzten PE-Partikel können in Kombination mit einer abnehmenden Knochendichte langfristig zu einer Lockerung des Kunstgelenkes führen (siehe Abbildung 2).
